タンクリニューアル

給水タンクの更新目安は25年です

『水槽リニューアル』はパネルタンクのパイオニア 積水アクアシステムにおまかせください!

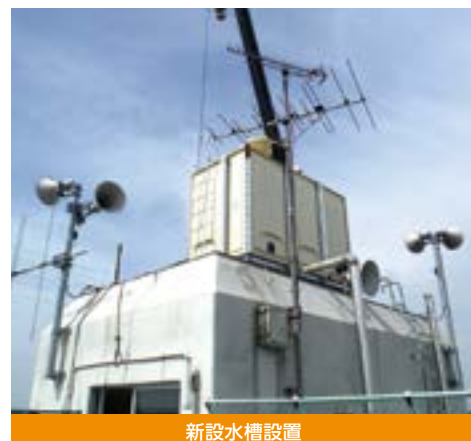
新設水槽設置

組立したタンクをクレーンで揚重。断水時間を短く施工。

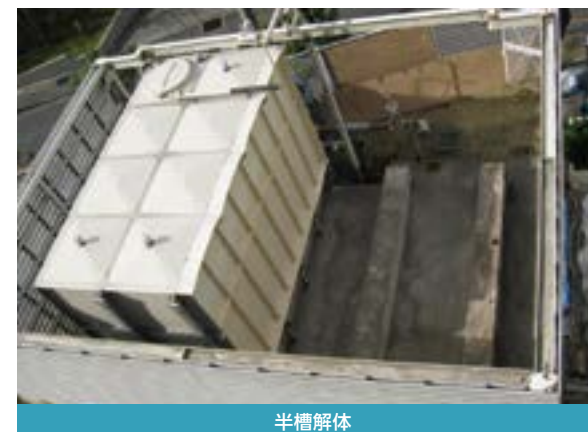
半槽解体

2槽式の既設水槽であれば中仕切板を利用し半槽を使用しながら更新する「FDNS工法®」で更新が可能です！！

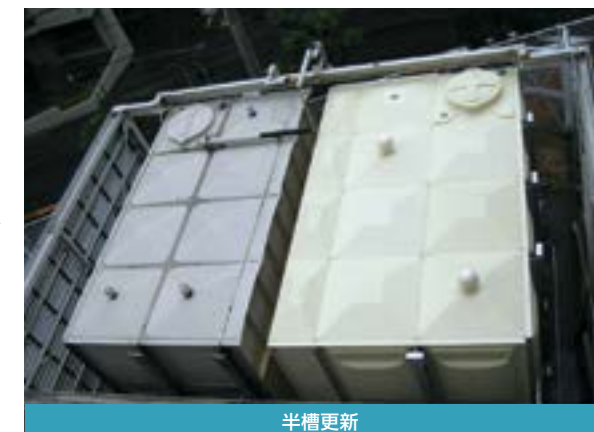
半槽更新

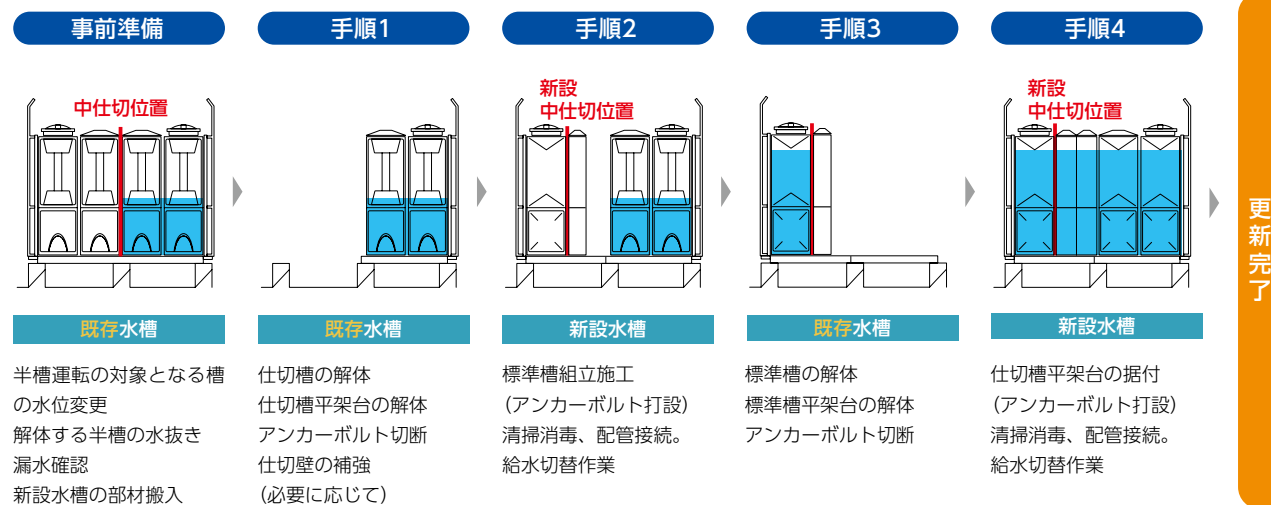
FDNS 工法® (不断水施工) の工事フロー例

上記工事フロー例は一般的な施工工程を簡略化したものです。それぞれのリニューアル工事により手順が変わりますので、詳しくはお問い合わせください。

- ✓ 断水がない。(但し、付帯配管のレイアウトやバルブ位置によっては一時的に断水となる可能性があります)
- ✓ 仮設水槽等が不要ですので施工費が軽減出来ます。
- ✓ 今ある水槽設置スペースで更新が可能です。
- ✓ 短い施工日数。

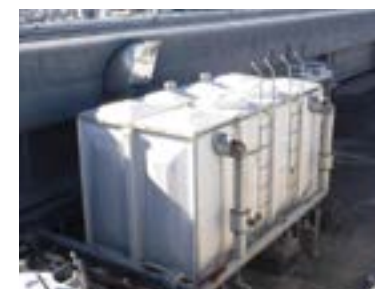
既設2槽式水槽

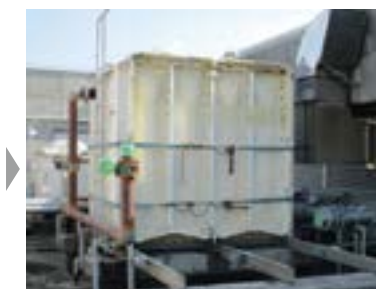
手順1 既設半槽解体

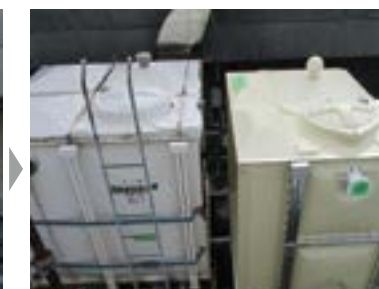
手順2 新設半槽組立

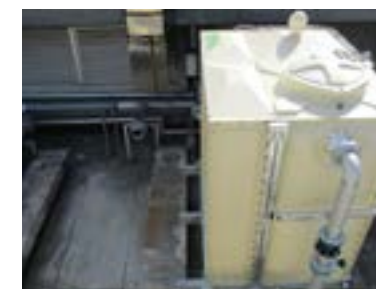
手順3 既設半槽解体

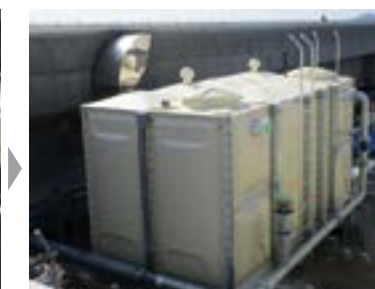
手順4 新設半槽組立・更新完了

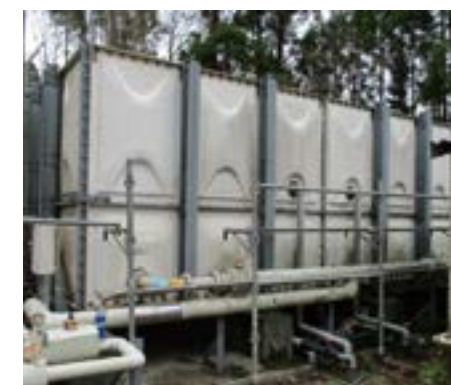
既設2槽式水槽

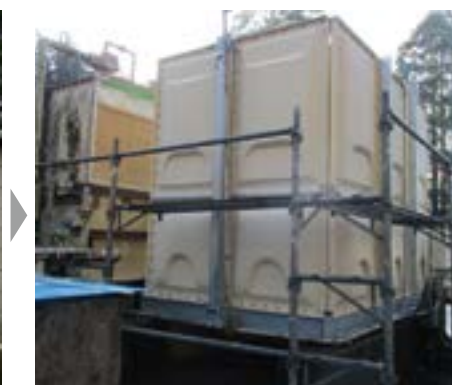
手順2 新設半槽組立

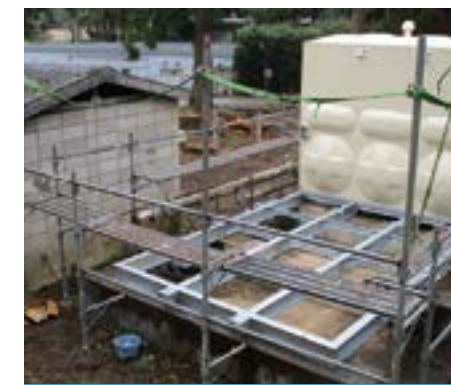
手順3 既設半槽解体

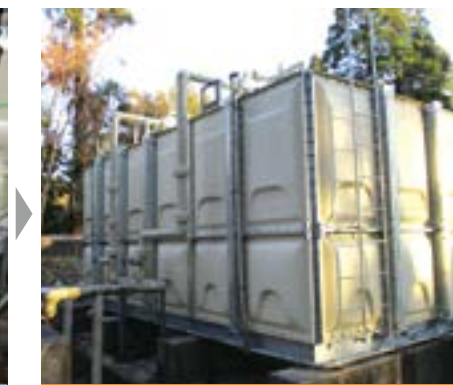
手順4 新設半槽組立・更新完了

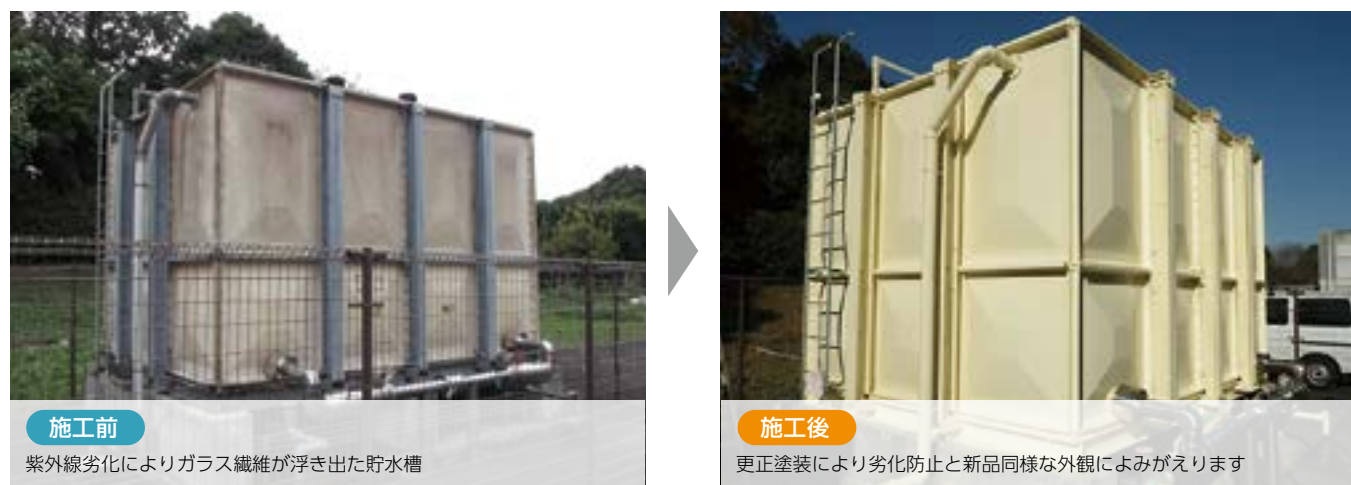
ハイパネルコート [リフレッシュ塗装]

施工前
紫外線劣化によりガラス繊維が浮き出た貯水槽

施工後
更正塗装により劣化防止と新品同様な外観によみがえります

褪色し汚れたタンク外面をリフレッシュ塗装します。外装がきれいになるだけでなく、さらに長期間の使用に耐えます。

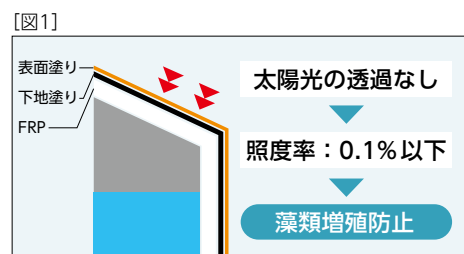
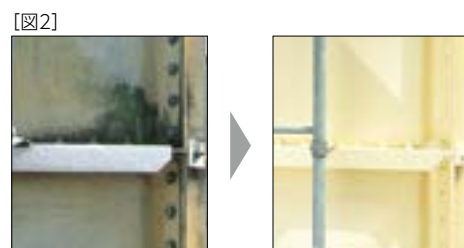
- ✓ 紫外線によるタンク表面の劣化を防ぎます。
- ✓ 光透過を防ぎ、飲料水の衛生性を確保します。
以前、昭和50年代以前に製造されたタンクや表面の劣化が進んだタンクの一部に、藻類が増殖し衛生上問題が起きました。ハイパネルコートは、藻類発生の主原因である光透過を防ぎ、いつまでも衛生的な飲料水を提供します。[図1]
- ✓ 通常の塗装と比べ、劣化・褪色が少なく美しさを長期間保ちます。
- ✓ 密着性が優れているので、FRP面だけでなく金属面にも強力に付着し、高い防錆効果を発揮します。[図2]
- ✓ 標準色はアイボリーです。
他色の塗装もオプションとして承っておりますので、ご相談ください。

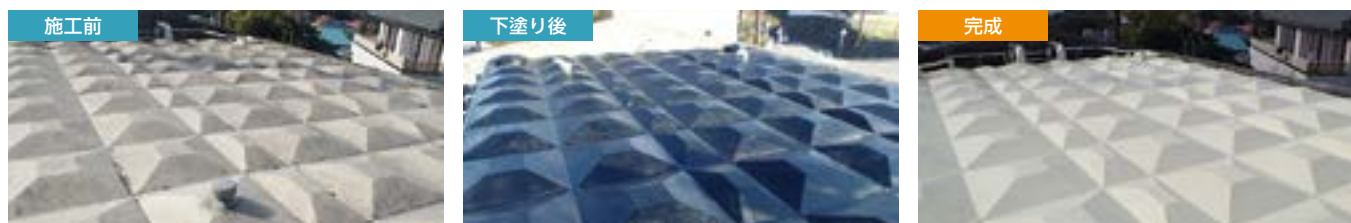
ハイパネルコートの作業工程

作業開始	下地処理	下塗り	乾燥	中塗り	乾燥	上塗り	乾燥	片付け
付近の養生・足場組等	サンドペーパーなどを使用	ハイパネルコート #110 (黒色・1回塗り)	1.5時間(夏) ~ 4時間(冬) 程度	ハイパネルコート #421 (アイボリー・1回塗り)	1時間(夏) ~ 3時間(冬) 程度	ハイパネルコート #421 (アイボリー・1回塗り)	1時間(夏) ~ 3時間(冬) 程度	養生・足場等撤去

- ⚠ 1.FRP製フォーム/パネルタンクには塗装出来ません。塗装しますと保温外装板が侵されクラックが生じる恐れがあります。
- ⚠ 2.雨中の作業は出来ません。また、気温が0℃以下の場合も作業出来ません。

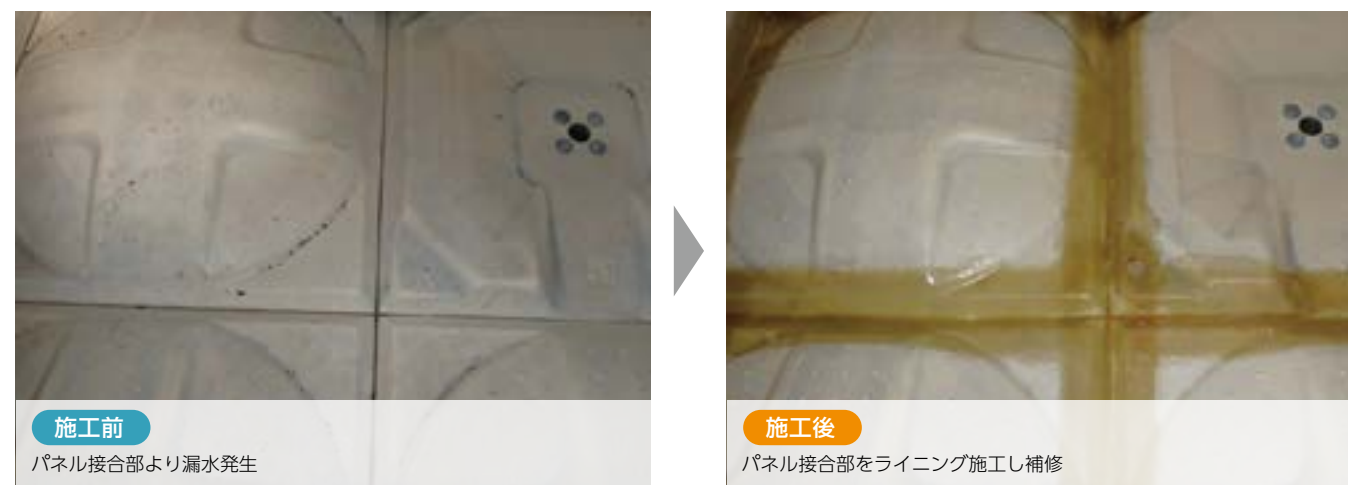
FRP製水槽 ライニング補修

施工前
パネル接合部より漏水発生

施工後
パネル接合部をライニング施工し補修

FRP製水槽は経時変化及び経年劣化によって、漏水をおこすことがあります。このような状態にあるFRP製水槽の一つの漏水補修方法として『FRPライニング工法』があります。この工法は水槽本体と同材質である『不飽和ポリエステル樹脂』と『ガラスマット』で水槽内のパネル接合部(目地部)をライニング施工し補修する工法です。

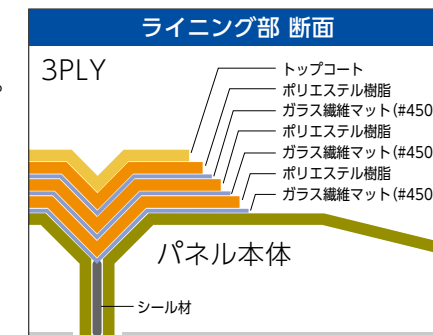
FRPパネルを複数の層でコーティング

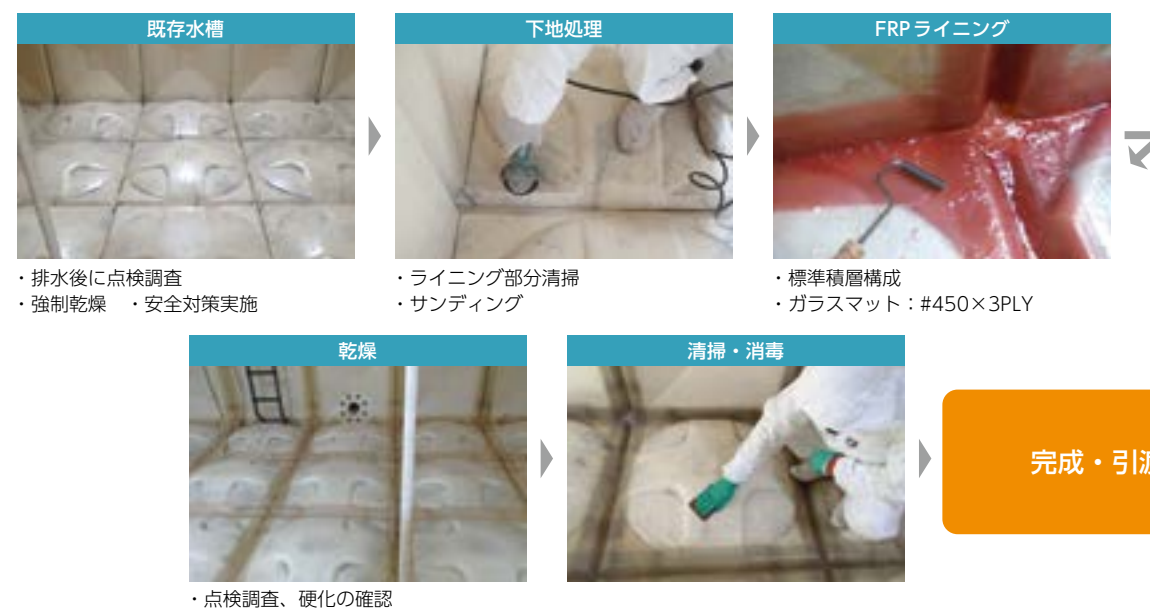
接合部 補修手順

既存水槽
・排水後に点検調査
・強制乾燥
・安全対策実施

下地処理
・ライニング部分清掃
・サンディング

FRPライニング
・標準積層構成
・ガラスマット：#450×3PLY

乾燥
・点検調査、硬化の確認

清掃・消毒

完成・引渡し

- ⚠ 1.有機溶剤を使用した作業ですので溶剤臭が発生します。屋外に排気出来ない場所等では作業が出来ませんのでご注意ください。
- ⚠ 2.樹脂が完全硬化するまで最低8時間以上の乾燥養生が必要です。(養生時間は外気温により変化いたします) その為、長時間断水を伴う補修作業ですのでご了承下さい。
- 3.外気温が5℃以下及び雨天時は、樹脂が硬化しないため作業が出来ない可能性があります。
- 4.作業後は給水・排水を繰り返すなどの臭気抜き作業の実施を願います。

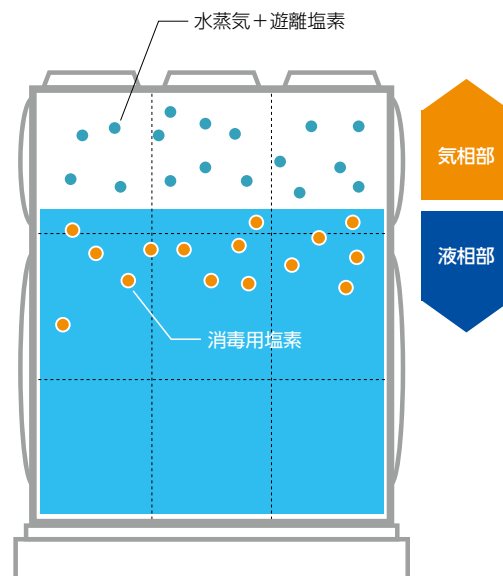
気相部ボルト交換

気相部ボルトが遊離塩素の影響を受け腐食。水道水の衛生性確保と地震時の水槽破壊防止のため、気相部ボルトをプラコート（樹脂被覆）ボルトへ交換しました。

水道水には微量の消毒用塩素が含まれ、衛生性を確保しています。水槽気相部空間の水蒸気に含まれた塩素が、長期間水槽部材に影響を与え「サビ」が発生する原因となります。発錆した部材は次第に強度が低下。最悪の場合、水圧に耐えきれず破断して、水槽壁が破損する事故につながる恐れがあります。

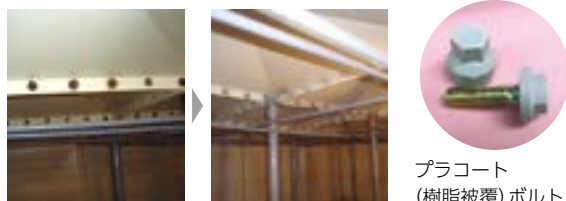
天井梁交換

補強用天井梁が遊離塩素の影響を受け腐食。水槽の貯水機能を確保するため交換。耐震性も確保しました。

⚠ 1.基本的に断水しての作業となります。

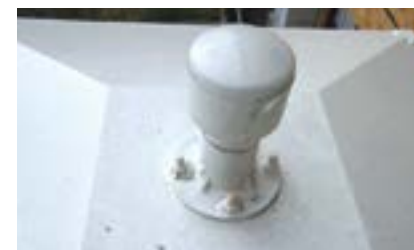
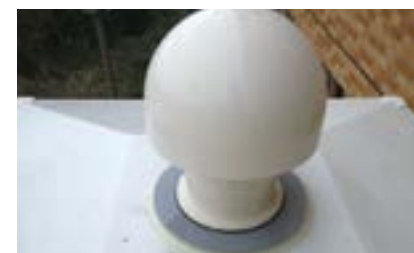
通気口交換

劣化し防虫網の破れてしまった通気口を交換、衛生性を確保しました。

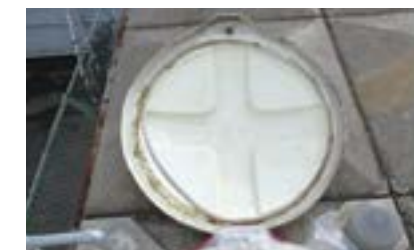
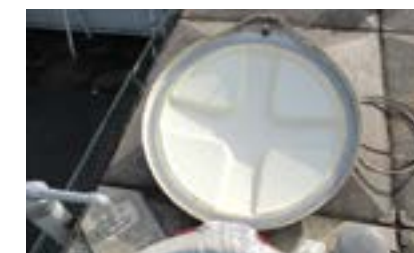
マンホールパッキン交換

接着力が低下し剥がれたマンホールパッキンを交換、衛生性を確保しました。

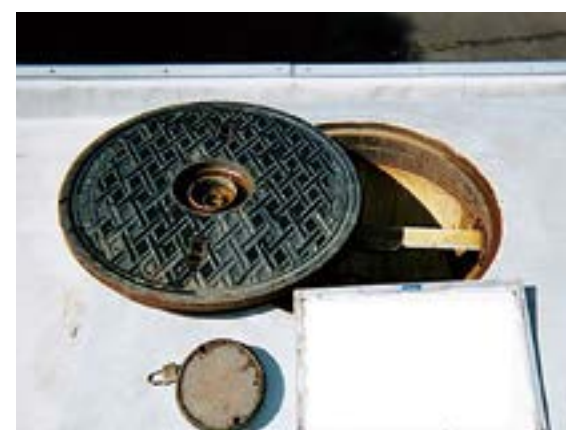
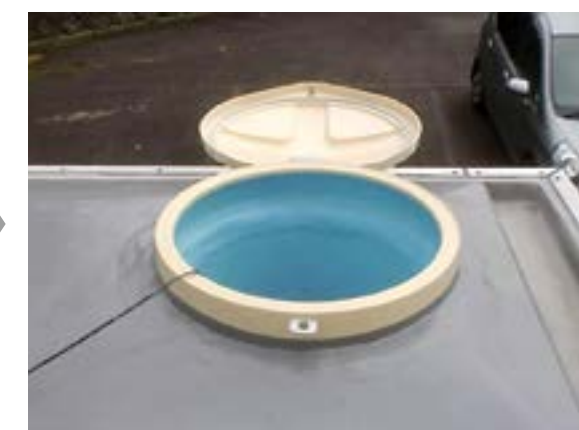
鉄製マンホールの更新

長年使用したコンクリート水槽などの鉄製マンホールは、腐食によりサビが発生し、衛生的に問題がありますので、取り替えをお勧めしています。

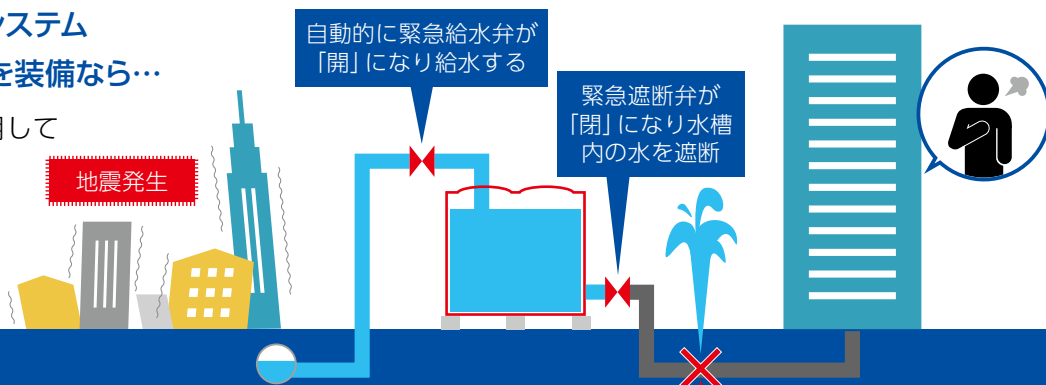
災害時対応型給水システム

バッテリー電源を使用して
水槽に貯水します。
緊急給水弁が動作し、
満水になるまで
水を確保します。

貯水の低水時に地震が起きても水槽を満水にします。

配管が破損しても水槽内に水を確保
